# Optymalizacja działań diagnostycznych w oparciu o system telemetrii na przykładzie BPK

Bytomskie Przedsiębiorstwo Komunalne Sp. z o.o.

# Charakterystyka sieci BPK

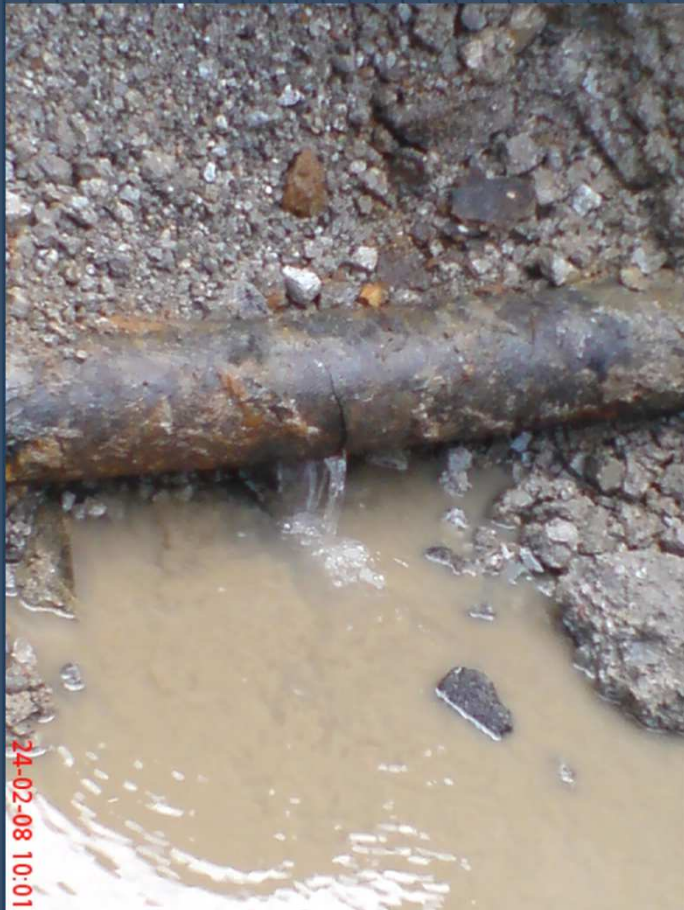
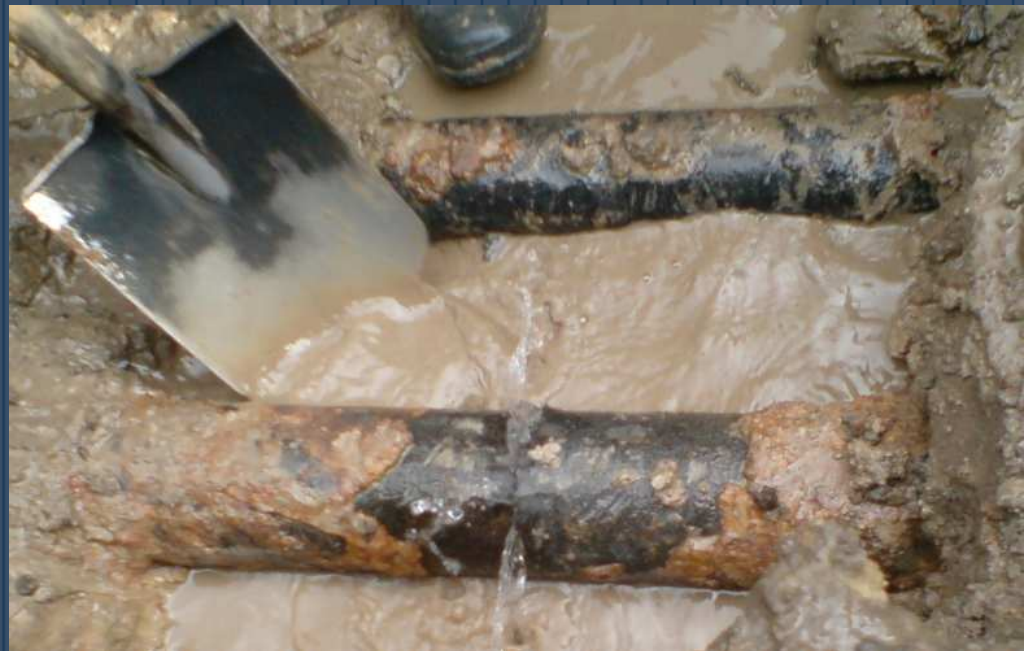
# Typowe awarie na wskutek wpływów eksploatacji górniczej

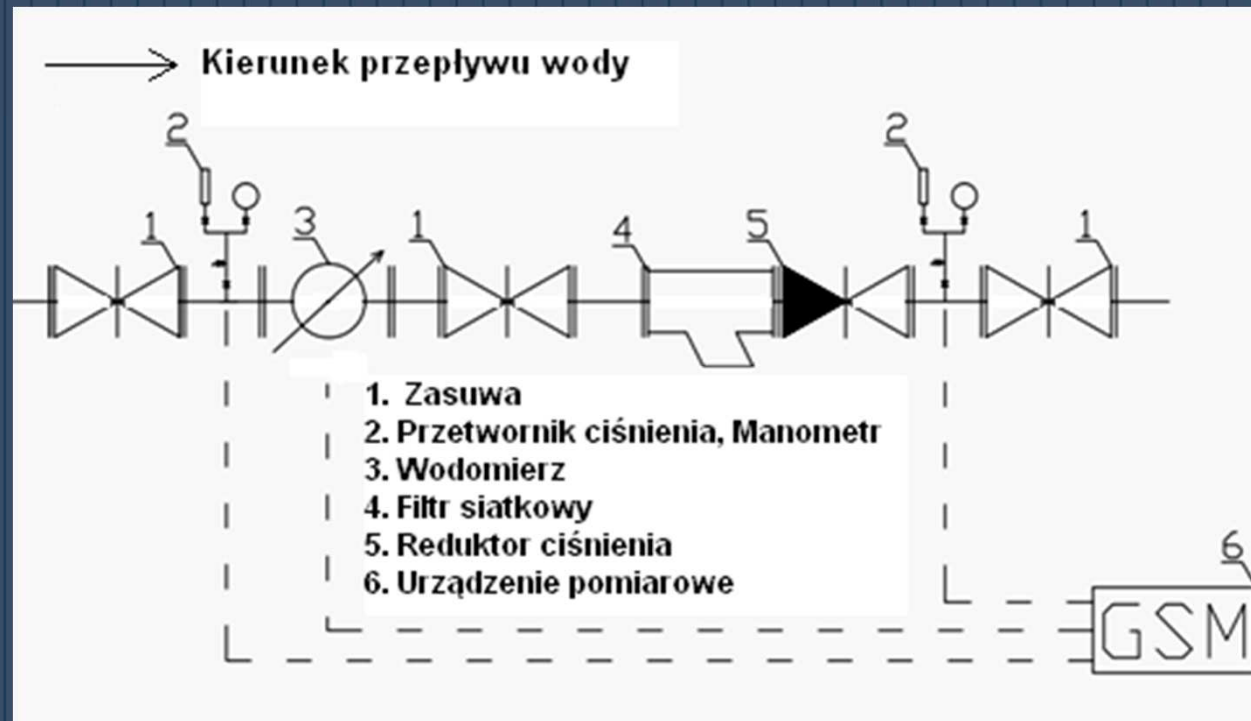
# System telemetrii

- Ponowny bilans sieci
- Podział sieci na rejony zasilania
- Regulacja ciśnienia – montaż reduktorów ciśnienia
- Opomiarowanie studni zasilających poszczególne rejony
- Aktywne zarządzanie siecią wodociągową – stała analiza monitorowanych wartości
- Wyszukiwanie wycieków metodami akustycznymi

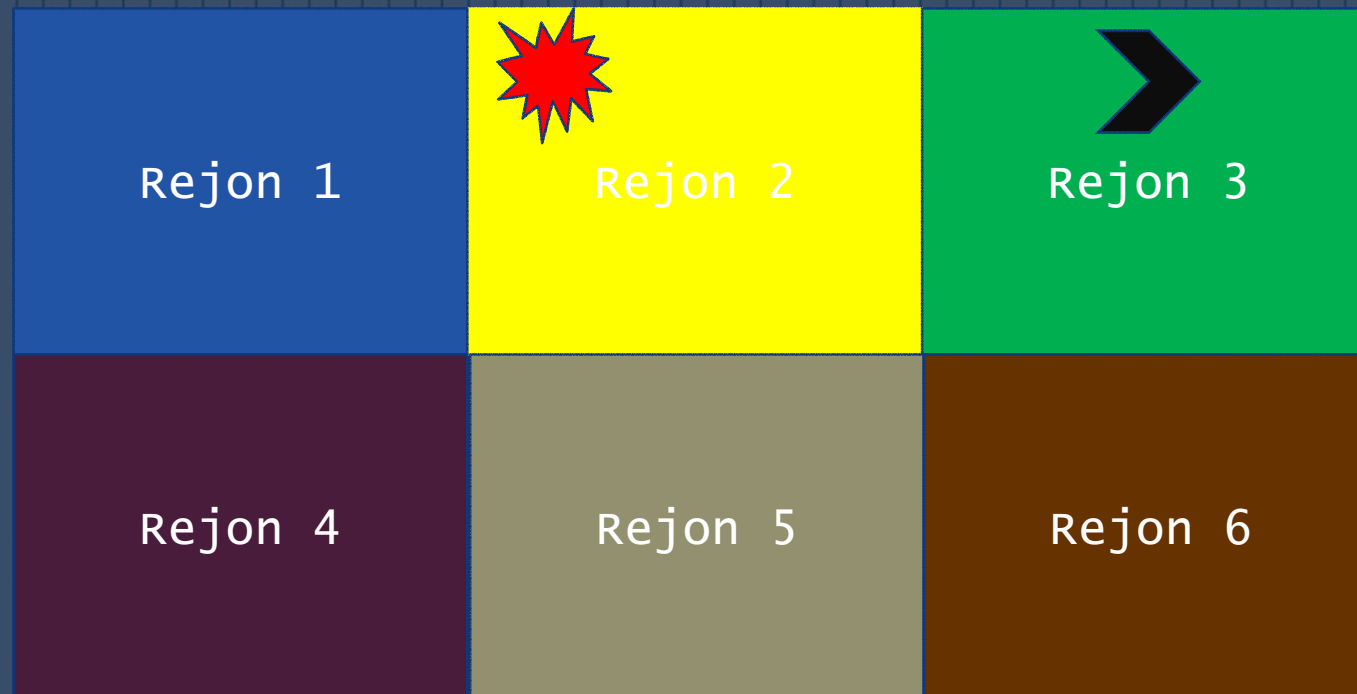
Utajony wyciek wody

Brygada diagnostyki  
sieci wodociągowej

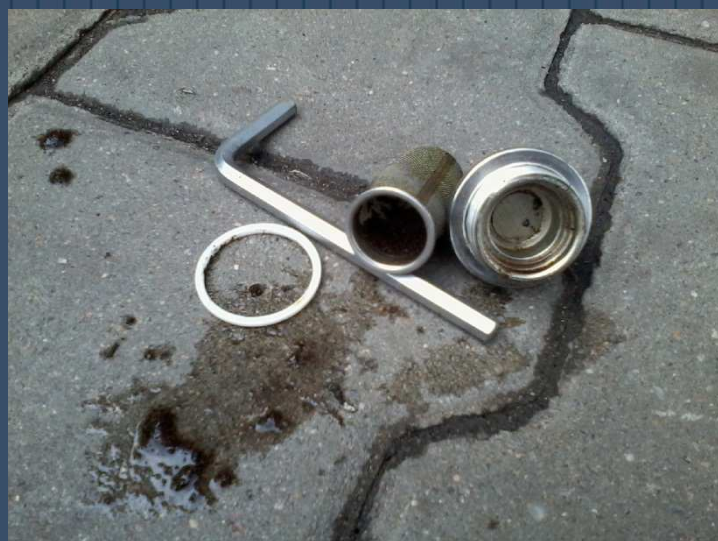
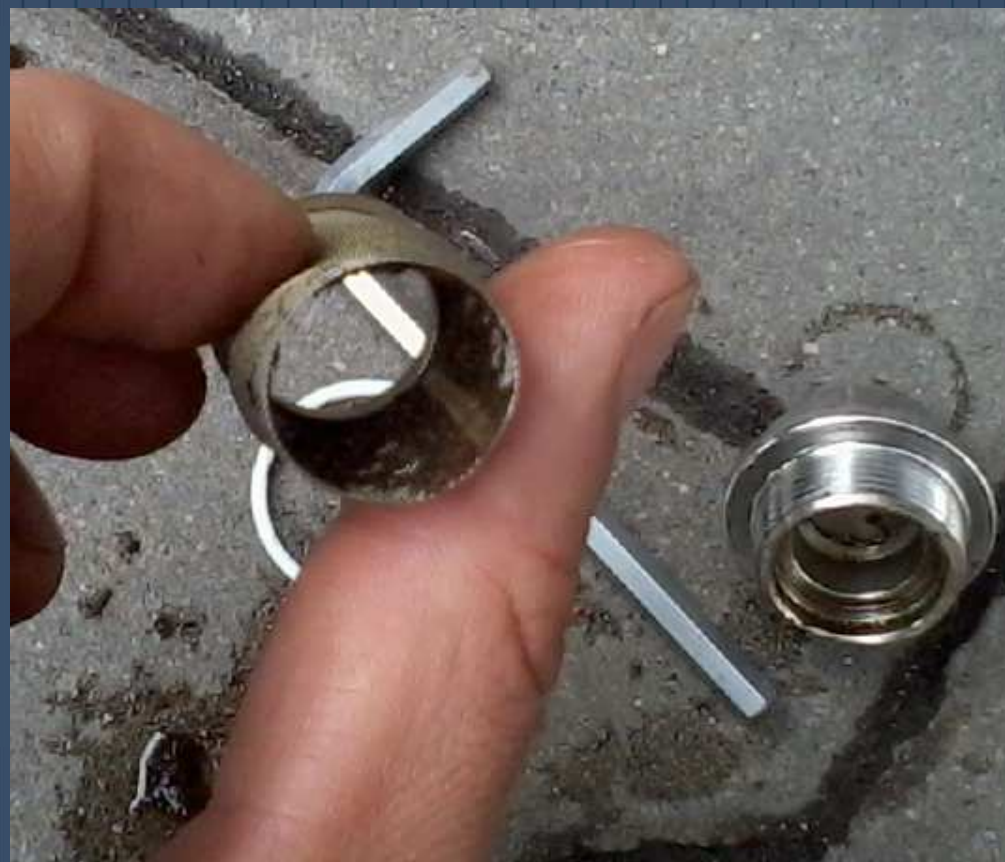
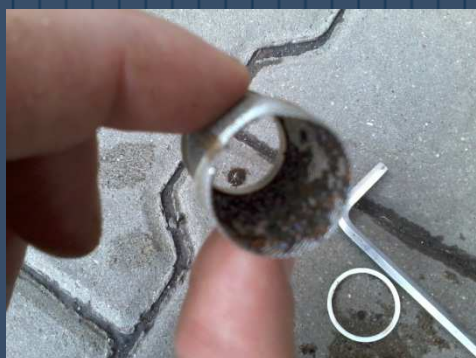
# Stała analiza monitorowanych wartości

## Czyszczenie filtra reduktora
